# IL NOTIZIARIO ASSOSEGNALETICA

## SEGNALETICA STRADALE VERTICALE NON CONFORME: LA RISPOSTA DEL MINISTERO DELLE INFRASTRUTTURE E DEI TRASPORTI ALLA SEGNALEZIONE DI ASSOSEGNALETICA

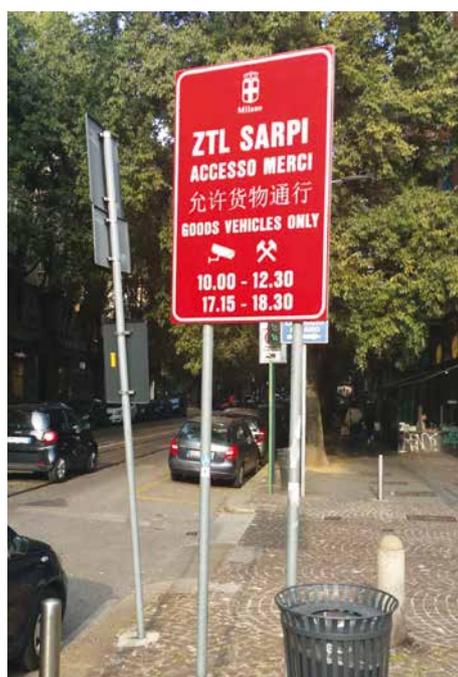
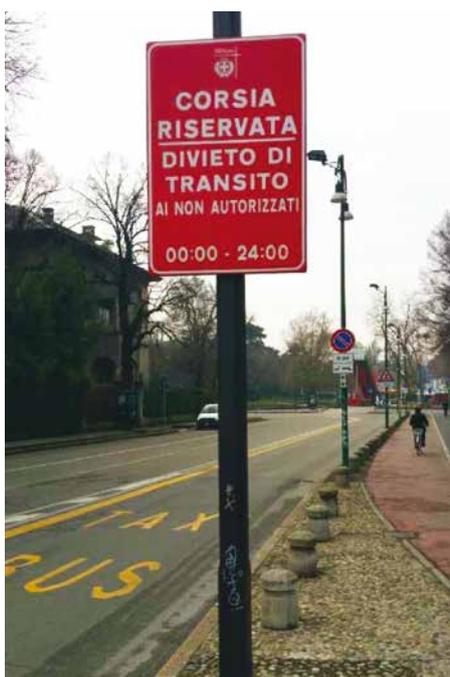
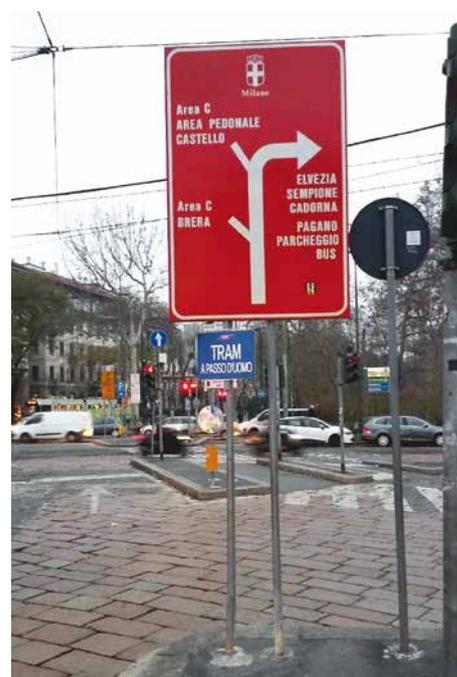
1A, 1B e 1C. Alcune immagini della segnaletica verticale non conforme

Nel caso di installazioni adottate dal Comune di Milano, il Ministero evidenzia invece che i segnali sono stati utilizzati come segnali di preavviso di una zona a traffico limitato, e in particolare della ZTL denominata "Area C", rappresentando tramite freccia direzionale solo il ramo percorribile dagli utenti non autorizzati all'accesso della ZTL e schematizzando - senza freccia direzionale - i rimanenti rami di accesso alla ZTL.

Il Ministero evidenzia che tale segnale, oltre ad essere difforme dal Codice e dal Regolamento per la colorazione di fondo rosso e per le frecce di colore bianco, non risulta coerente neanche con la schematizzazione necessaria per i segnali di preavviso di intersezione urbana (Figura II 233, Figura II 236, Figura II 238 e Figura II 239) inserendo, nella direzione non consentita a tutti, la freccia e il simbolo "ZTL" costituito dal disco del "divieto di transito", con la dicitura "zona traffico limitato", ovvero con il pannello superiore del segnale della Figura 322/a.

In conclusione, per le motivazioni sopra esposte, il Ministero ha sollecitato il Comune a rimuovere e sostituire i segnali con colorazione rosso con segnaletica coerente con le disposizioni del Codice e del Regolamento. Ha peraltro ricordato che, per fattispecie particolari relative a specifiche situazioni di pericolo attualmente non previste dal Codice e dal Regolamento, è ipotizzabile utilizzare segnali sperimentali che comunque necessitano l'autorizzazione da parte della Direzione Generale Sicurezza Stradale del Ministero delle Infrastrutture e dei Trasporti.
